**Отчет о выполненных работах по обследованию
технического состояния конструкций покрытия и
кровли в здании, расположенном
по адресу: Ленинградская область, Гатчинский район,
деревня Малые Колпаны, улица Западная, дом 9**

**о техническом состоянии конструкций покрытия и кровли здания
по адресу: Ленинградская область, Гатчинский район,
деревня Малые Колпаны, улица Западная, дом 9**

Код комплекта: 1015/1-ТЭ

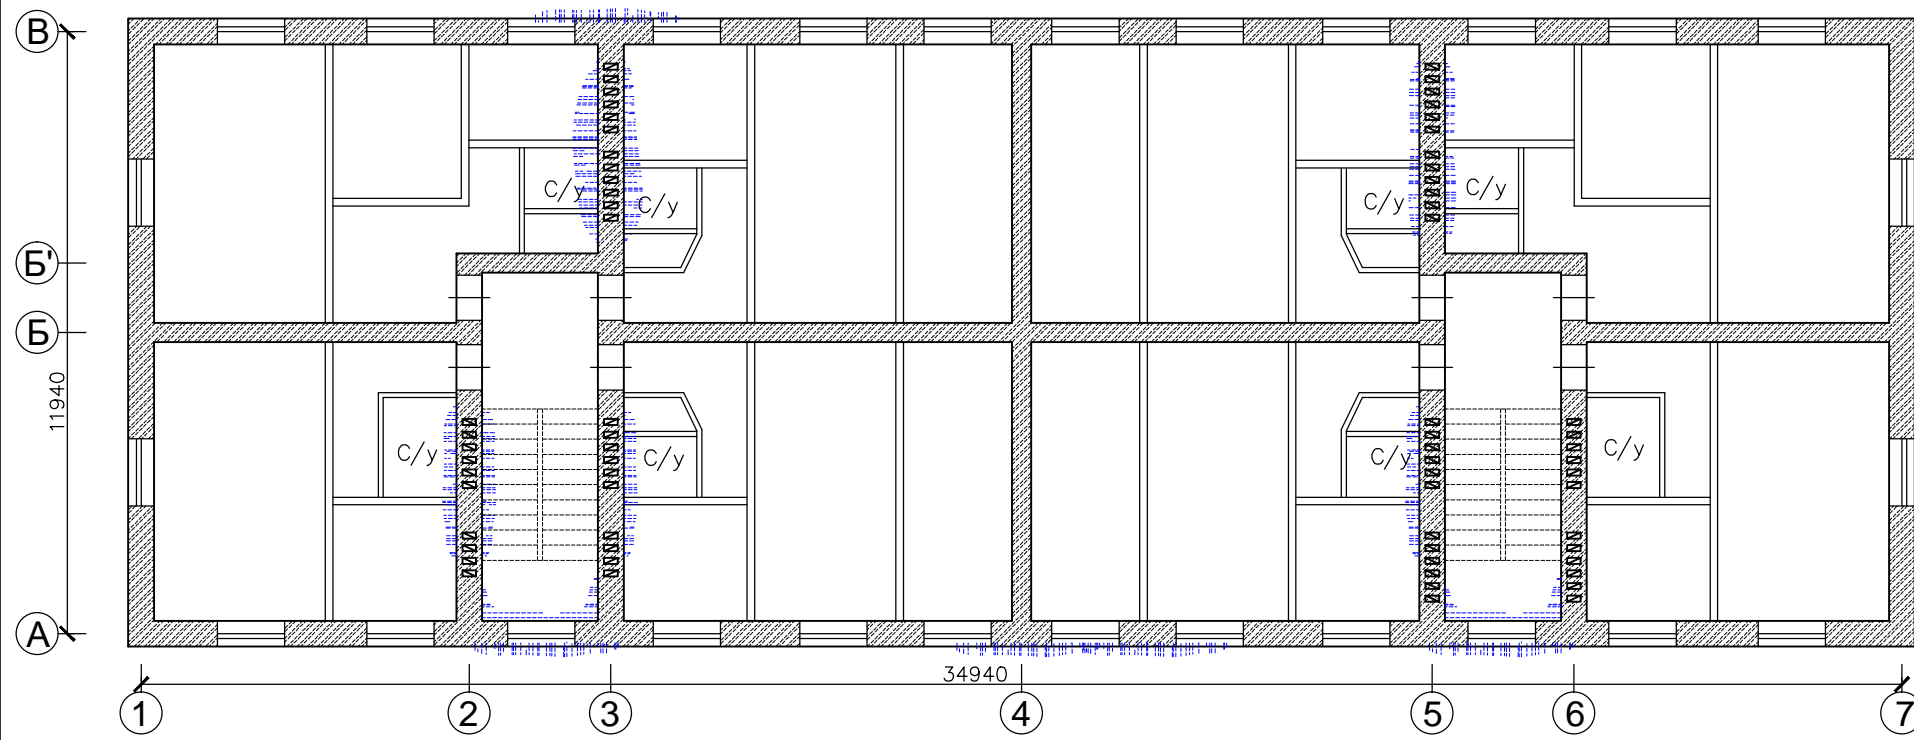
Схема 2-го этажа здания

- отсутствие покрытия кирпичных вентиляционных каналов, следствие намокание, деструкция, разрушение кирпичной кладки, прямое попадание атмосферных осадков внутрь помещений через вент.каналы.

- герметичность примыкания покрытия к вент.каналам нарушена, повсеместно следы протечек по кирпичной кладке, наличие ремонтов пеной типа "макрофлекс", локальные гнилостные разрушения примыкающей древесины стропильной системы.

- следы протечек на потолках и стенах, разрушение отделочных слоев (внутри помещений), намокание и деструкция кирпичной кладки (на фасадных стенах).
- наличие трещин в покрытии из асбесто-цементных волнистых листов, наличие ремонтов пеной типа "макрофлекс", наличие стропил $\Phi 80$ мм (либо досок $\pm 130 \times 70$ уложенных плашмя), выход стояков канализации непосредственно в чердачное пространство. Данные дефекты распространяются на все площадь кровли.

- герметичность водосборных лотков из кровельной жести нарушена, присутствуют погниби, локальная сквозная коррозия, следствие протечки по кирпичной кладке стен. Водосточные трубы имеют смещения, погниби и также имеют локальные коррозионные повреждения.

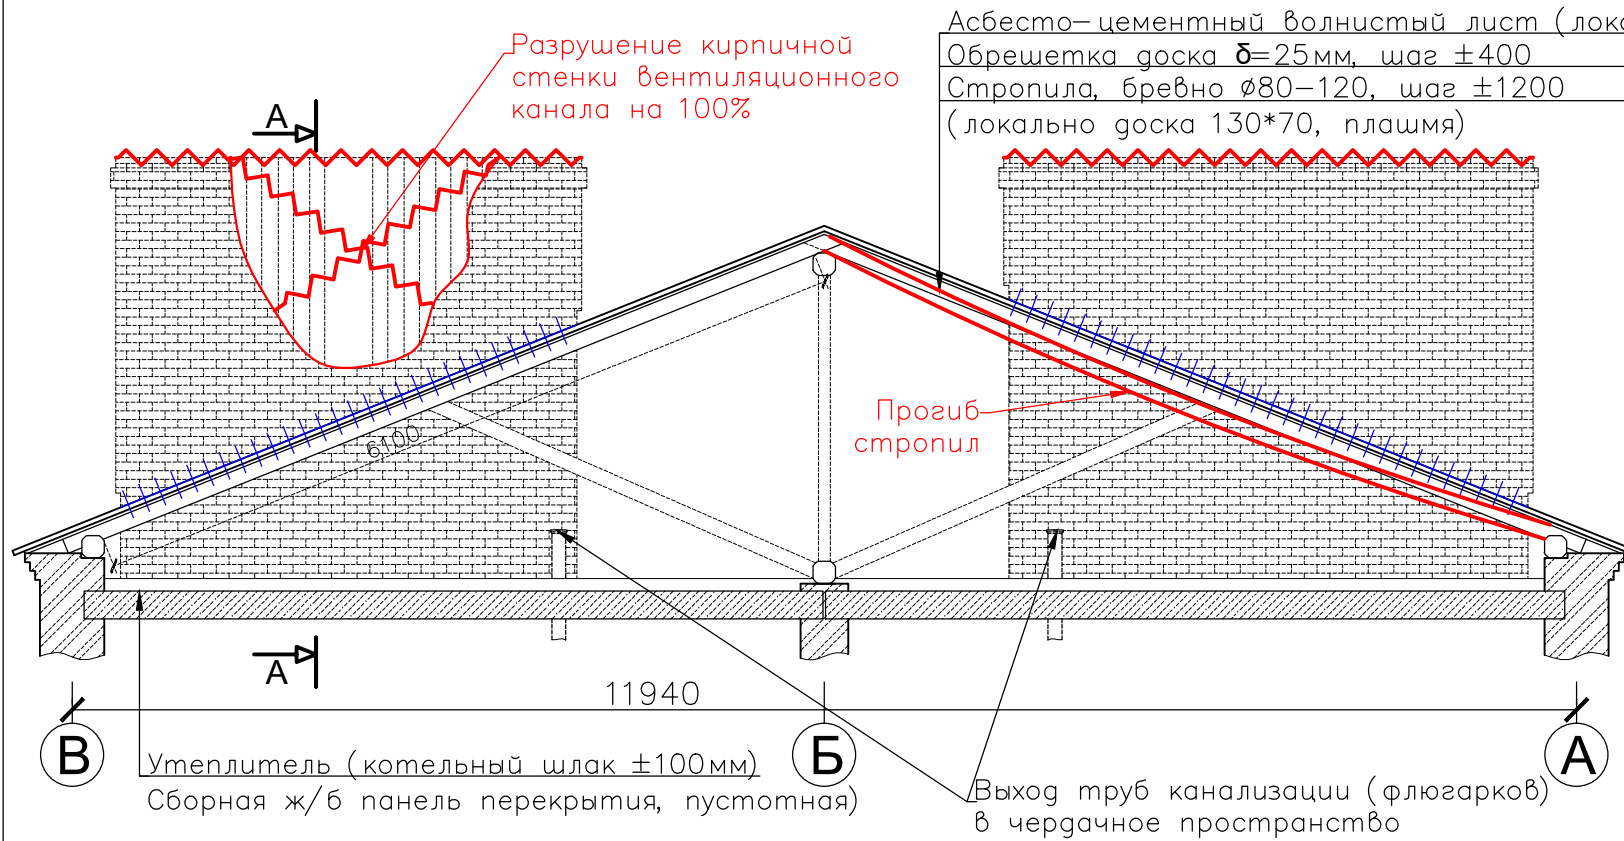
1 - 1

~ - отсутствие покрытия кирпичных вентиляционных каналов, следствие намокание, деструкция, разрушение кирпичной кладки, прямое попадание атмосферных осадков внутрь помещений через вент.каналы.

++++ - герметичность примыкания покрытия к вент.каналам нарушена, повсеместно следы протечек по кирпичной кладке, наличие ремонтов пеной типа "макрофлекс", локальные гнилостные разрушения примыкающей древесины стропильной системы.

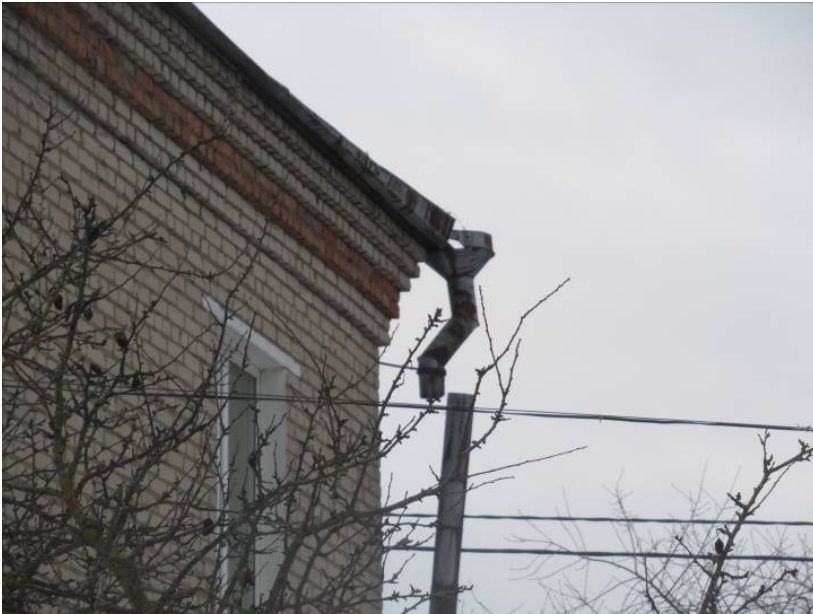
- присутствуют деформации и разрушения сочленений труб водосточной системы на фасаде здания.

Фото 2. Вид состояния организованной водосточной системы здания. Имеет она повреждения возможные к исправлению текущими ремонтами.

Д4	Флюгарки.	В чердачное помещение здания выпущены все канализационные флюгарки.	Вывести все флюгарки за пределы кровли либо установить на них клапана.
Д5	Водосточная система.	Присутствуют деформации и разрушения сочленений труб водосточной системы на фасаде здания.	Выполнить выборочный ремонт водосточных труб.

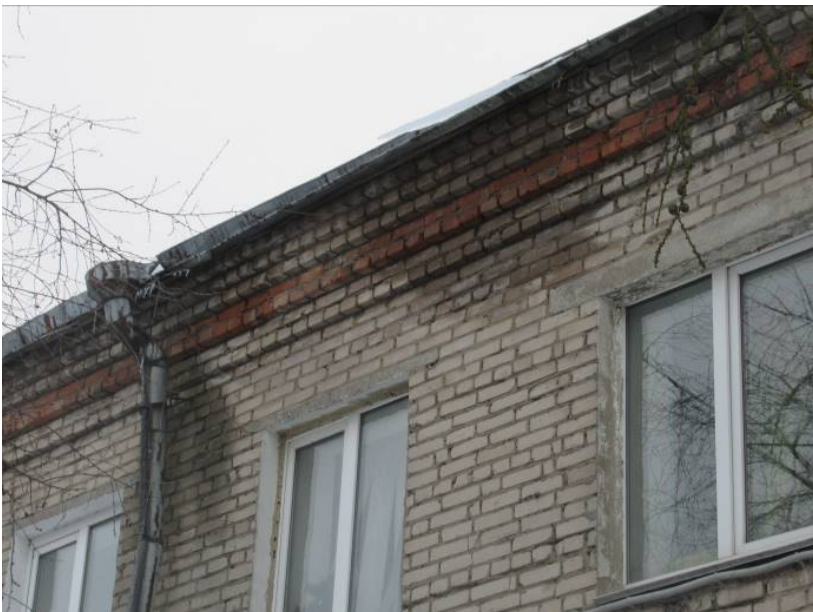
Фото 3. Вид состояния фасадной стены здания. Присутствует намокание кладки вследствие протечек кровли.

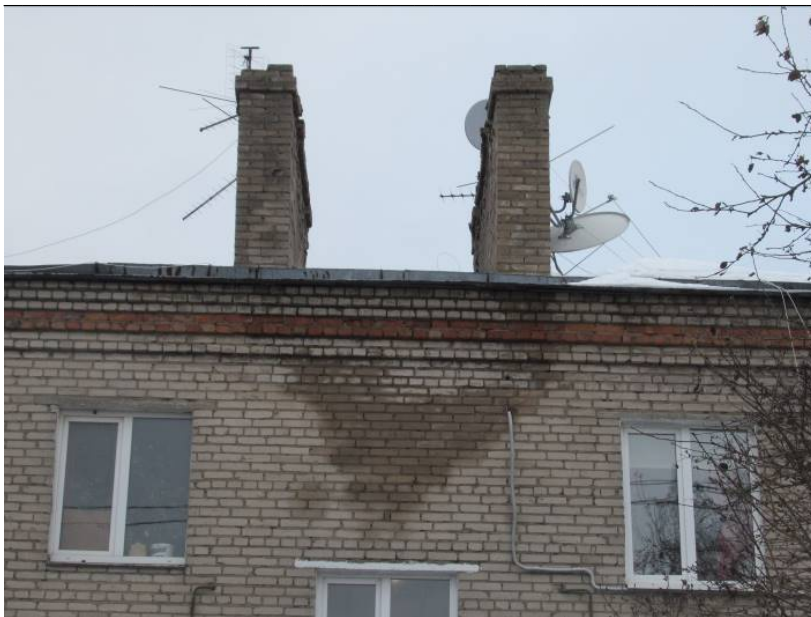
Фото 4. Вид состояния фасадной стены по длине здания. Также присутствует намокание кладки вследствие протечек кровли.

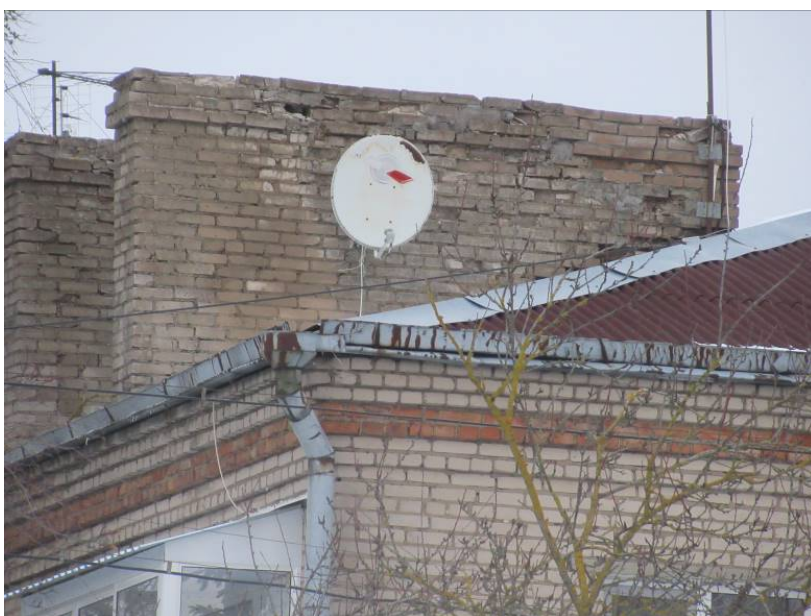
Фото 5. Вид состояния первого по ходу осмотра выпуска вент. канала над крышей здания. Водоотливное покрытие над кладкой вент. канала отсутствует полностью, как всех остальных в здании. Следы многолетних намоканий их кладки имеются.

Обозначение	Место расположения дефекта и повреждения	Характеристика дефекта и повреждения.	Рекомендации по устранению дефекта и повреждения.
Д3	Выпуски вент. каналов.	<p>Водоотливное покрытие над кладкой всех выпусков вент. каналов над кровлей здания отсутствует полностью.</p> <p>Следы многолетних намоканий их кладки имеются, в том числе и в пределах чердачного помещения, имеются их повреждения и начальные обрушения. До ¼ объема кладки конструкции одного из вент. канала здания уже отсутствует (обрушена). Оставшаяся кладка имеет повреждения допускающие дальнейшее ее обрушение. Протечки атмосферной влаги внутрь помещения в данных местах ничем не ограничены.</p>	<p>Необходимо выполнить уже противоаварийные мероприятия, а именно: разобрать обрушающуюся кладку всех выпусков вент. каналов здания выше чердачного перекрытия; восстановить выпуски вент. каналов с применением новых материалов; установить на оголовки выпусков водоотливные покрытия; выполнить примыкания кровли к вент. каналам. В существующем виде кладки вент. каналов допустимо только уже их обрушение на кровлю, прилегающую территорию двора и чердачное перекрытие жилых помещений.</p>

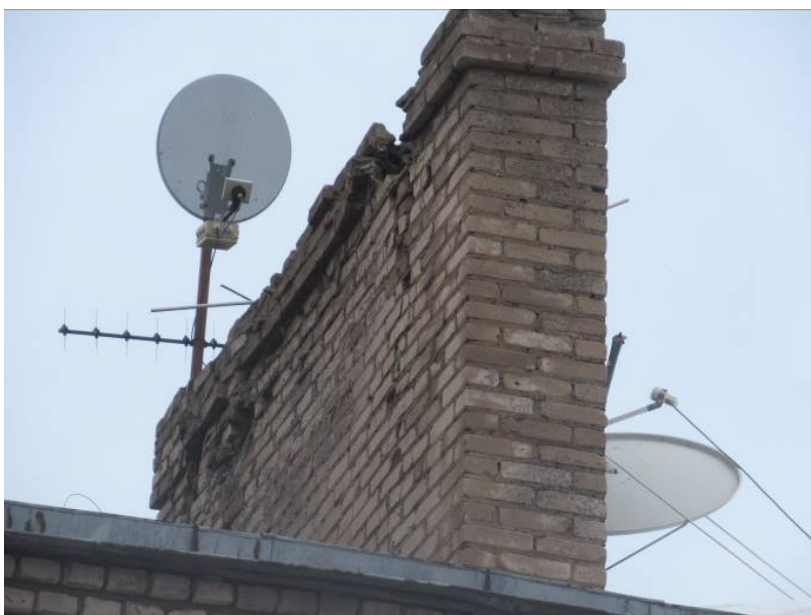
Фото 6. Вид состояния следующего по ходу осмотра выпуска вент. канала над крышей здания. Присутствует уже разрушение и обрушение части кладки.

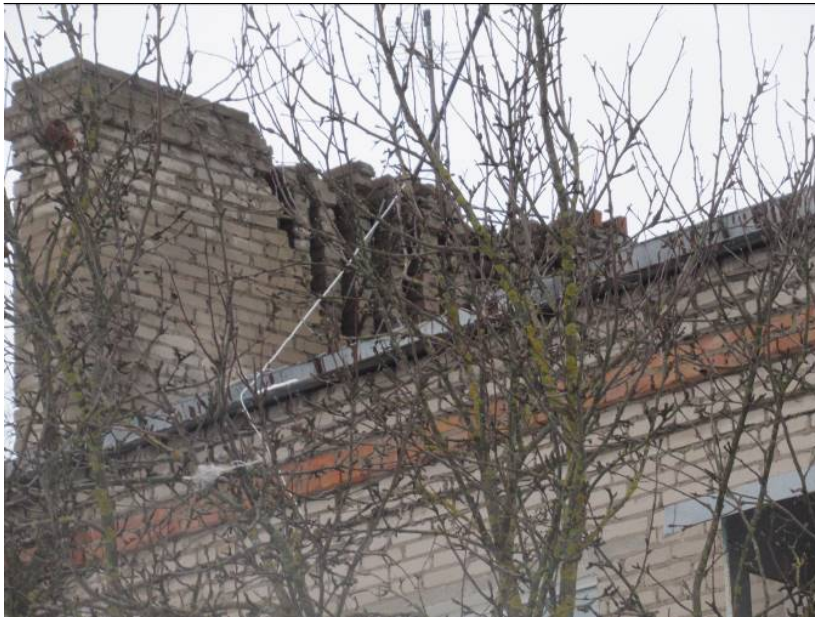
Фото 7. Вид состояния последнего по ходу осмотра выпуска вент. канала над крышей здания. До ¼ объема кладки конструкции уже отсутствует (обрушена). Оставшаяся кладка имеет повреждения допускающие дальнейшее ее обрушение. Протечки атмосферной влаги внутрь помещения в данном месте ничем не ограничены.

3.9. **Рекомендации по дальнейшей эксплуатации: необходимо выполнить противоаварийные мероприятия, а именно:** разобрать обрушающуюся кладку всех выпусков вент. каналов здания выше чердачного перекрытия; восстановить выпуски вент. каналов с применением новых материалов; установить на оголовки выпусков водоотливные окрытия; в существующем виде кладки вент. каналов допустимо только уже их обрушение на кровлю, прилегающую территорию двора и чердачное перекрытие жилых помещений; **необходим ремонт и замена поврежденных гнилью элементов стропильной системы; требуется замена либо усиление прогнутых стропильных ног в покрытии здания; также необходимо восстановить естественную вентиляцию деревянных конструкций – расчистить от монтажной пены вент. зазоры; необходимо полностью перебрать все кровельное окрытие и жестяное обрамление;** возможно, повторно использовать часть кровельных листов, но ввиду различного состава окрытия (шифера, ондулина и кровельной жести) **рекомендуется полностью заменить все окрытие кровли;** вывести все флюгарки за пределы кровли либо установить на них противовакуумные клапана; выполнить герметичные примыкания кровли к вент. каналам; выполнить выборочный ремонт водосточных труб.

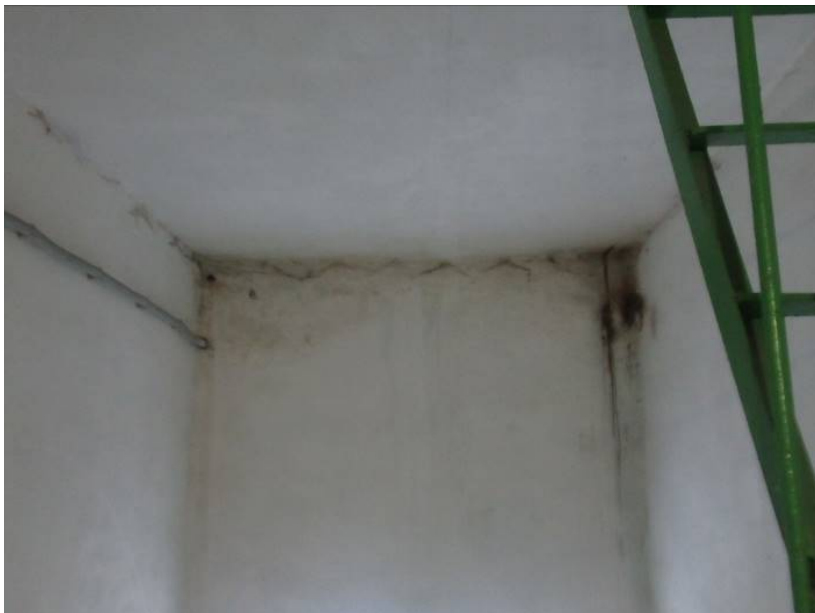
Фото 8. Вид состояния отделочных покрытий на лестничной клетке в месте намокания фасадной стены от протечек кровли.

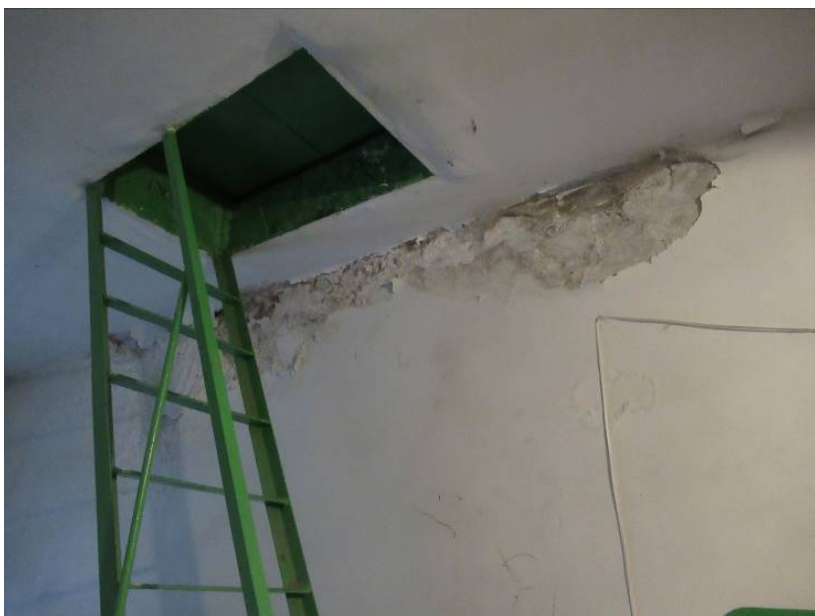
Фото 9. Вид состояния отделочных покрытий на лестничной клетке в месте расположения вент. канала с выпуском за кровлю. Поврежден не только окрасочный слой, но и штукатурный с самой кладкой вент. канала.

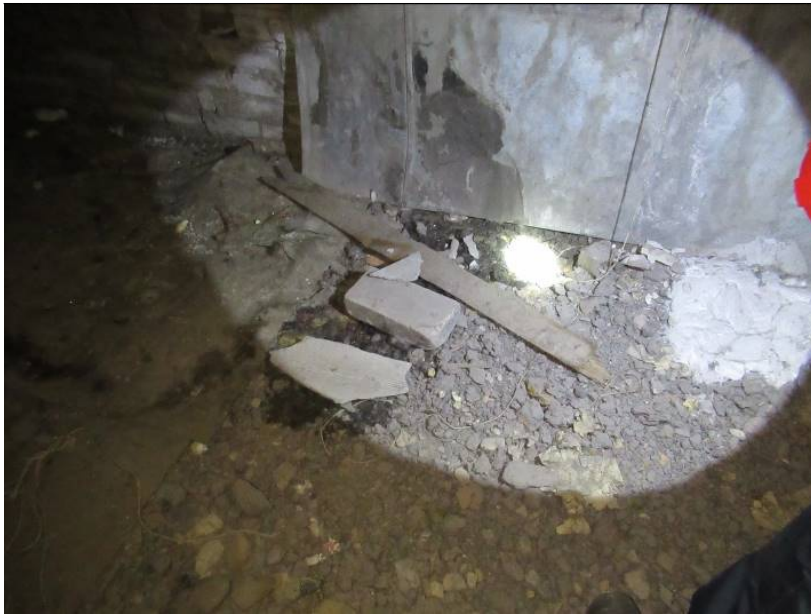
Фото 10. Вид вент. канала со стороны чердачного помещения здания. Присутствуют протечки и намокание кладки вент. канала и близ расположенного котельного шлака утепления чердачного перекрытия.

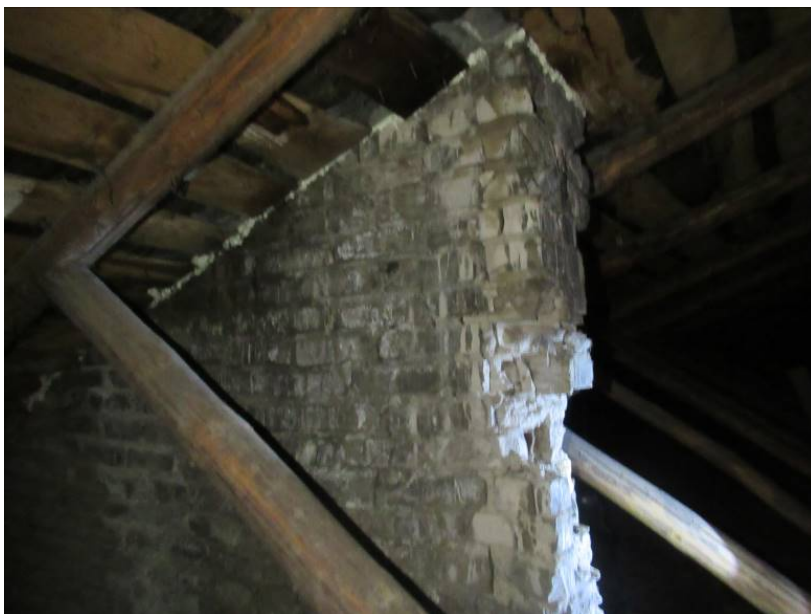
Фото 11. Вид вышележащего участка вент. канала в чердачном помещении здания. Часть кирпичной кладки уже разрушена и обрушена. Оставшаяся кладка имеет следы многолетних намоканий.

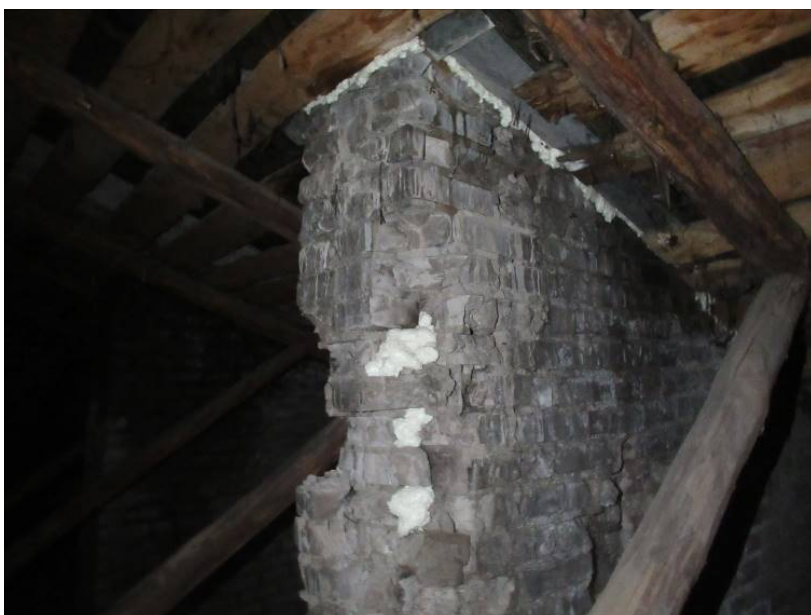
Фото 12. Вид выполненной герметизации примыкания кровли к вент. каналу монтажной пеной.

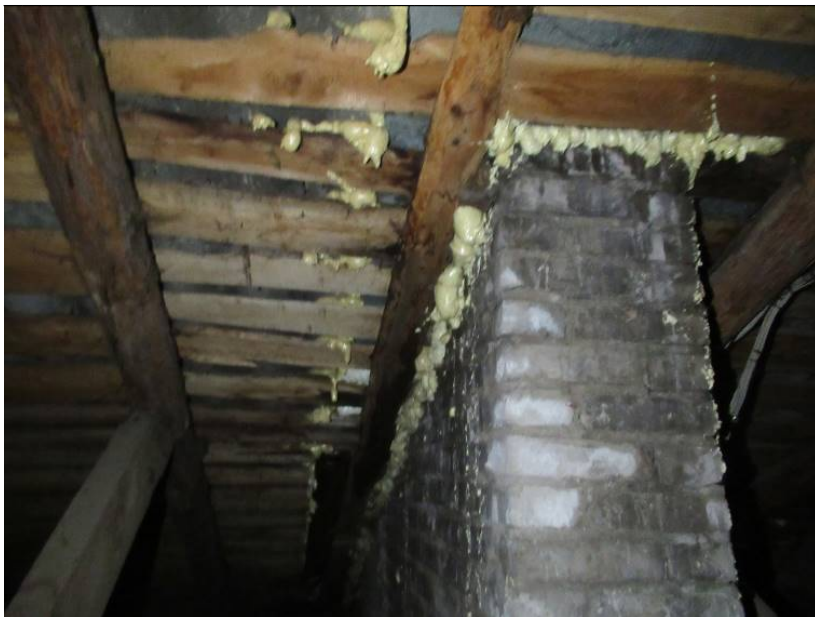
Фото 13. Вид намокшей кладки вент. канала под загерметизированным монтажной пеной примыканием кровли. Протечки не устранены.

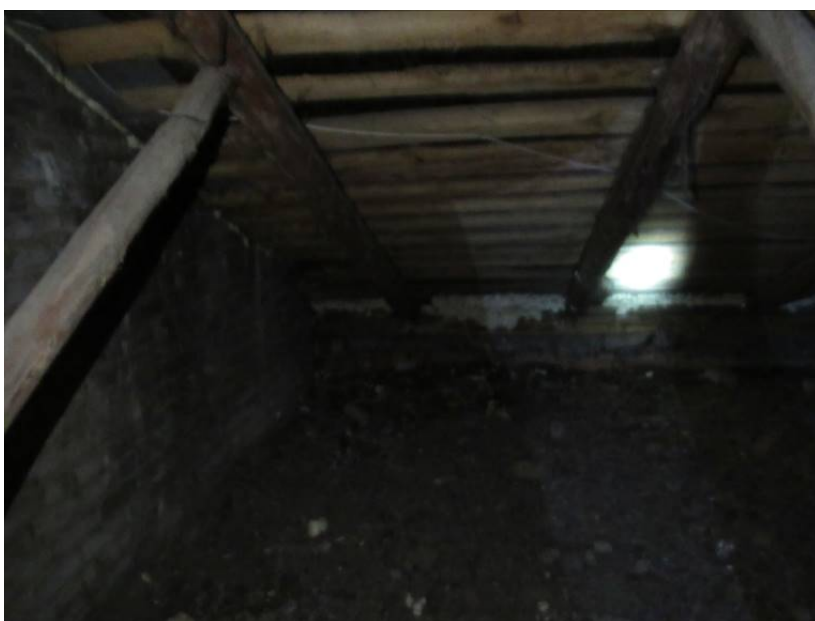
Фото 14. Вид выполненной монтажной пеной герметизации вент. зазора над мауэрлатом. Вентиляция чердачного помещения нарушена.

Д2	Покрытие (несущая стропильная система).	<p>Наличие гнилых повреждений и разрушений древесины стропил и обрешетки в местах длительных протечек кровли, креплений растяжек антенн и пр. Имеются визуальные прогибы стропил даже без отсутствия снеговой нагрузки. В качестве стропильных ног выявлены установленные доски плашмя без подкосов, горбыль и жерди Ø80мм. Выполненная монтажной пеной «герметизация» вент. зазора над мауэрлатом нарушила вентиляцию чердачного помещения и конструкций в нем расположенных.</p>	<p>Необходим ремонт и замена поврежденных гнилью элементов стропильной системы. Требуется замена либо усиление прогнутых стропильных ног в покрытии здания. Также необходимо восстановить естественную вентиляцию деревянных конструкций – расчистить от монтажной пены вент. зазоры.</p>

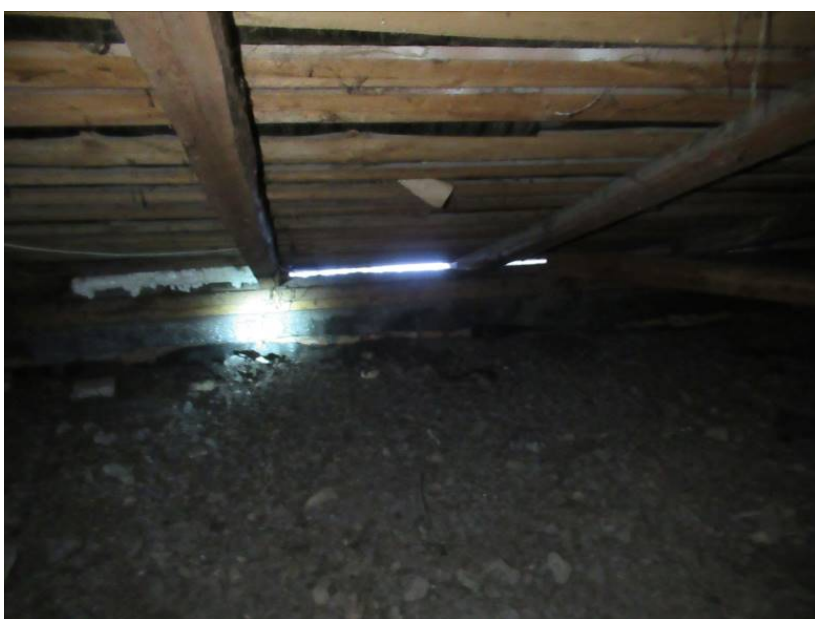
плашмя и без промежуточных подкосов при полном (проектном) нагружении в основном от веса снегового покрова **не обеспечена \approx в 10 раз** по современным строительным нормам, что фактически и подтверждается неравномерными прогибами и деформациями стропильной системы здания.

Фото 15. Вид сохранившегося не заполненного монтажной пеной вент. зазора над мауэрлатом. В качестве стропильной ноги установлена доска плашмя без подкоса.

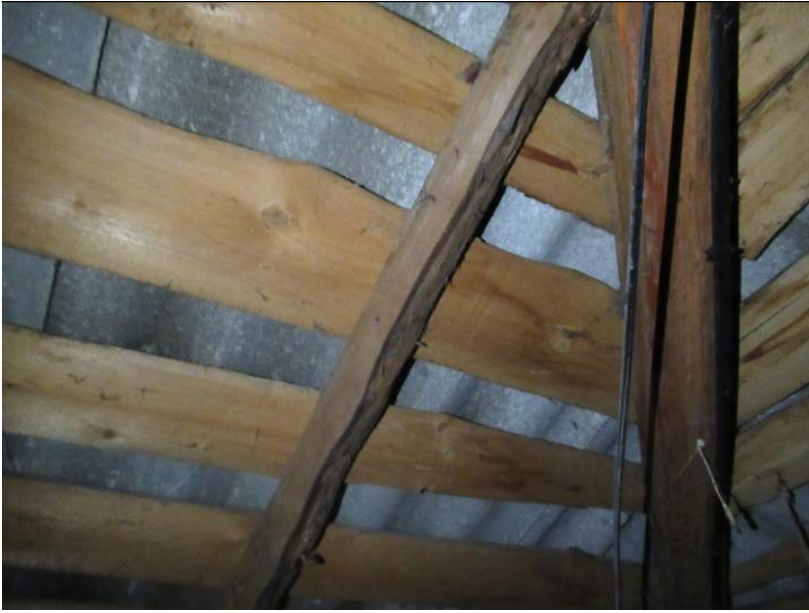
Фото 16. Вид установленной стропильной ноги в покрытии здания из горбыля.

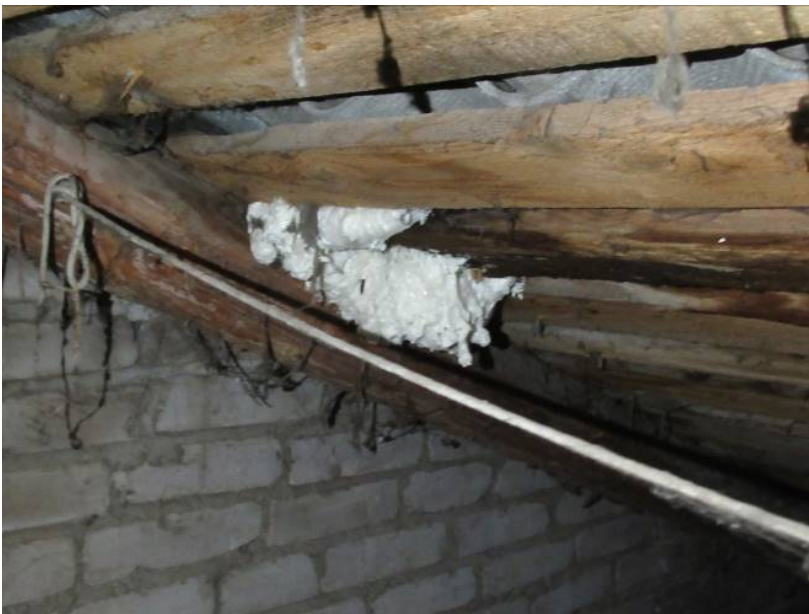
Фото 17. Вид выполненного ремонта протечки кровли здания с гнилостным повреждением обрешетки и стропил заполнением монтажной пеной. Протечки данным «ремонтом» не устранены.

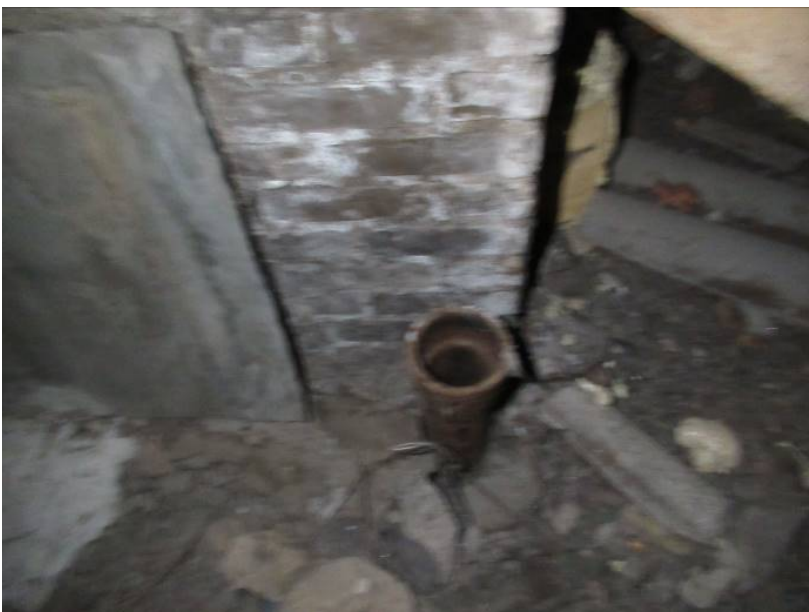
- в чердачное помещение здания выпущены все канализационные флюгарки;

Фото 18. Вид выпущенных в чердачное помещение здания флюгарков.

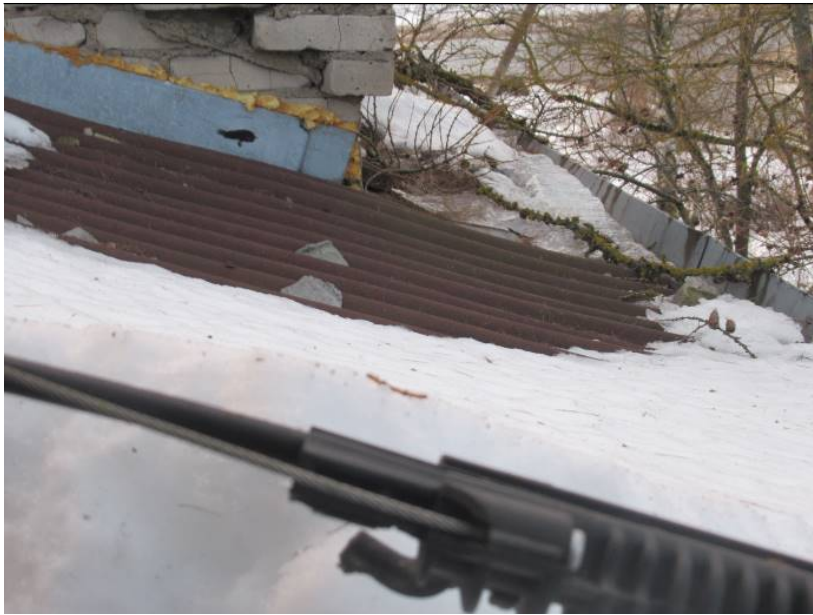
Фото 19. Вид самой кровли здания. Присутствуют уложенные в недавний период участки из листов ондулина и изначальные из асбестоцементных листов. Жестяное обрамление карниза с желобами, примыкания к вент. каналам не герметичны. Соответственно протечки в данных местах вполне допустимы.

Обозначение	Место расположения дефекта и повреждения	Характеристика дефекта и повреждения.	Рекомендации по устранению дефекта и повреждения.
1	2	3	4
Д1	Кровля (гидроизоляционный слой).	<p>На фасадных стенах и в эксплуатируемых помещениях здания отмечены следы протечек кровли. В кровельном покрытии присутствуют уложенные в недавний период участки из листов ондулина и изначальные из асбестоцементных листов. Жестяное обрамление карниза с желобами, примыкания к вент. каналам оставлено изначальное (не ремонтировалось). Герметизация стыков различных участков покрытия и жестяного обрамления выполнена монтажной пеной - протечки «ремонтом» данным способом не устранены.</p>	<p>Устранить протечки кровли локальными и выборочными ремонтами вероятнее всего уже невозможно. Необходимо полностью перебрать все кровельное покрытие и жестяное обрамление. Возможно, повторно использовать часть кровельных листов, но ввиду различного состава покрытия (шифера, ондулина и кровельной жести) рекомендуется полностью заменить все покрытие кровли.</p>

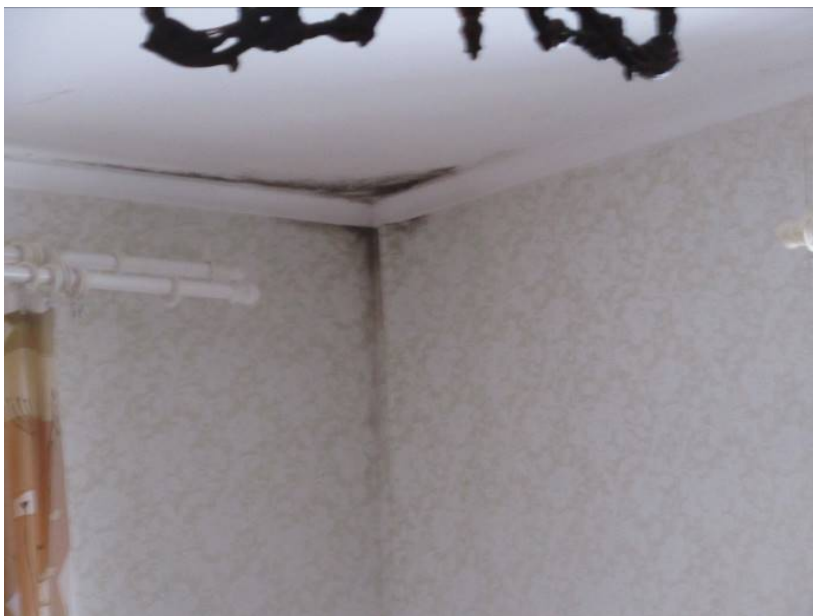
Фото 20. Фрагмент жилого помещения на 2-ом этаже здания. Присутствуют следы намокания на поверхности стен и потолке, плесень. Без устранения протечек кровли здания восстановление отделочных покрытий бессмысленно.

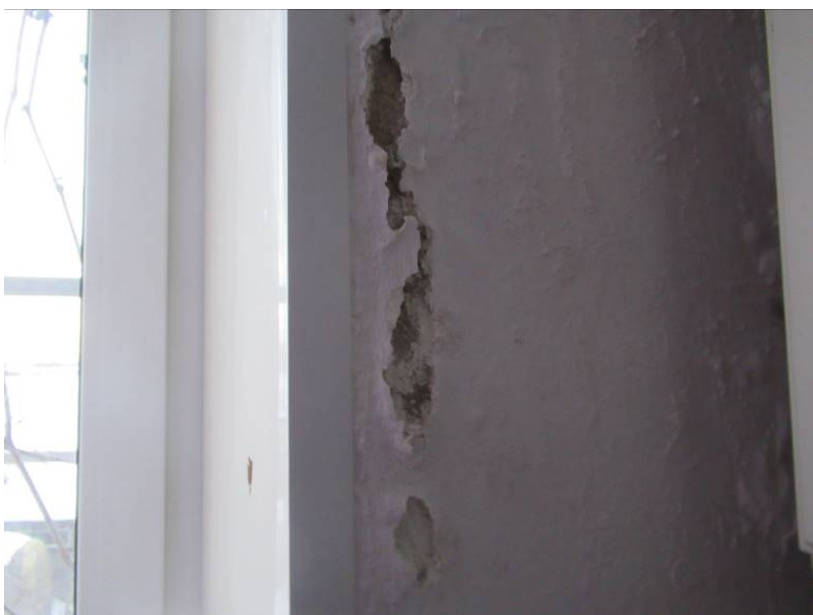
Фото 21. Фрагмент наружной стены в жилом помещении на 2-ом этаже здания. Присутствуют следы намокания и отслоение отделочных покрытий. Без устранения протечек кровли и намокания стен проведение ремонта в помещении бессмысленно и не целесообразно.
